能登半島沖地震調査報告

2024年2月14日～2024年2月16日

2024年2月26日
一般社団法人 全日本瓦工事業連盟
災害対策・危機管理室
室長 藤井禎夫

2024年1月1日能登半島沖地震における屋根被害状況の調査検証する事を目的とする

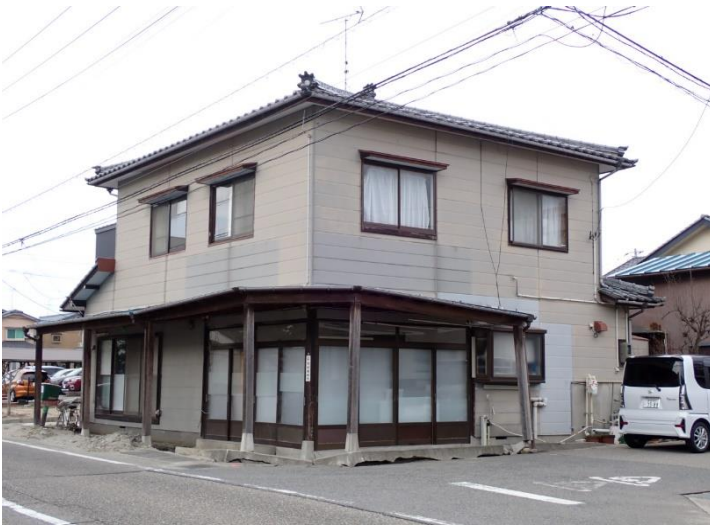
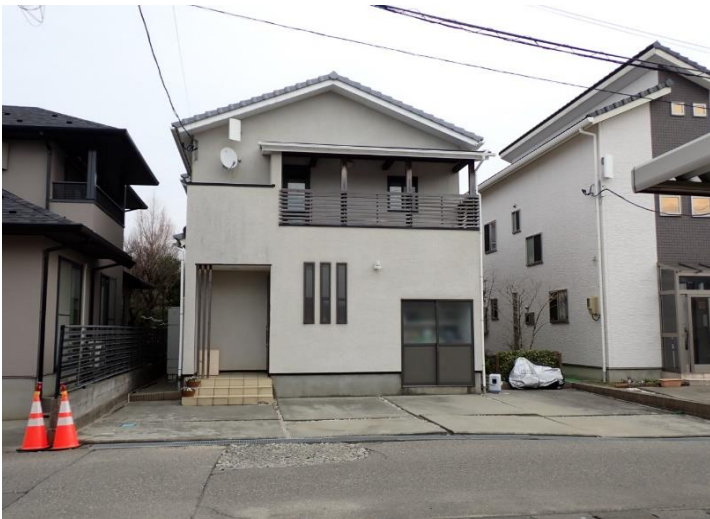
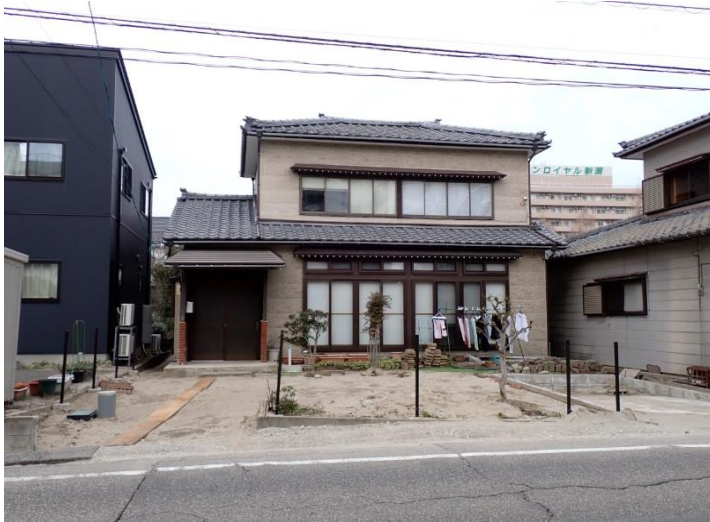
- 一部地盤の隆起、液状化あり

- 一部建物に軽微な被害は生じているが築浅と見られる瓦屋根の（F形）や築30年位で瓦屋根の（和形）においても平部、棟部の外観上に被害は見受けられず

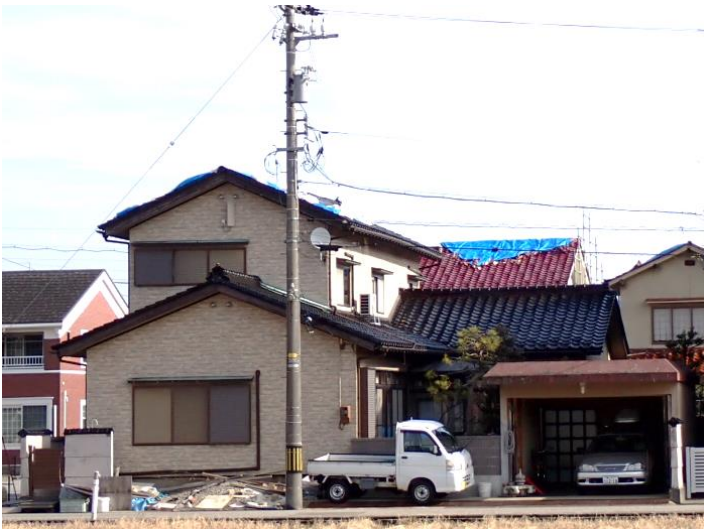
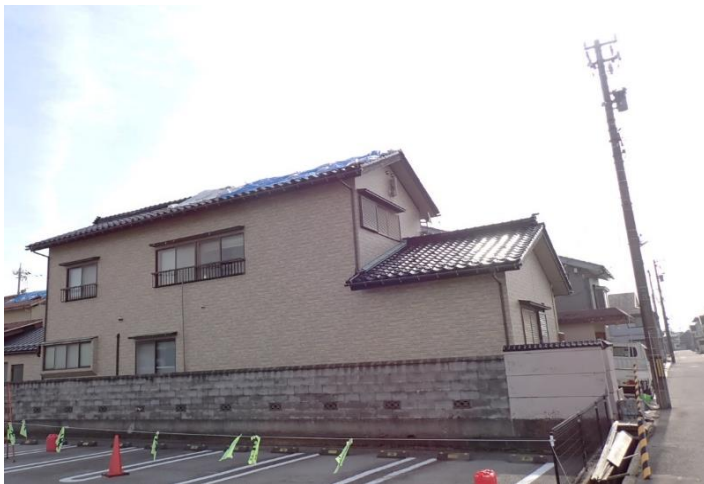
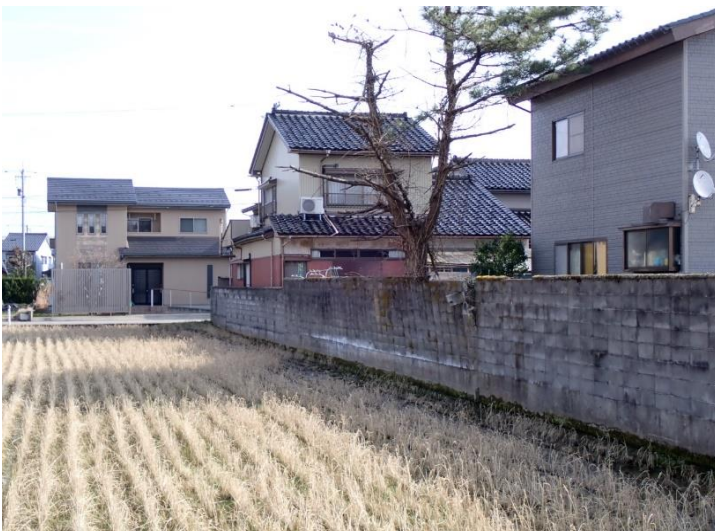
- 一部地盤の隆起、液状化あり

- 一部建物に軽微な被害は生じている（築30年以上と思われる建物で2割位の屋根棟部に瓦のズレが生じている。平部に被害は見受けられない）
- 被害建物の9割位にシート養生済み

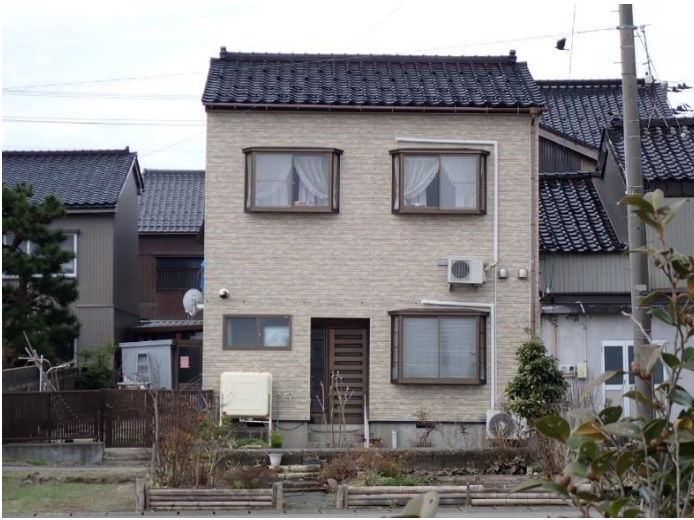
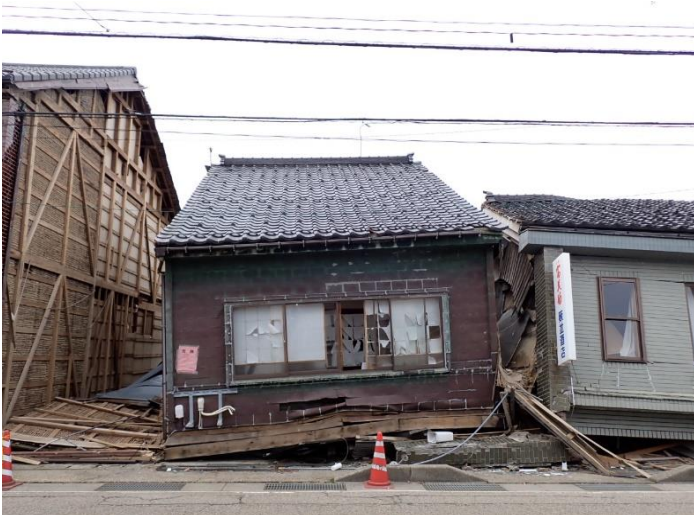
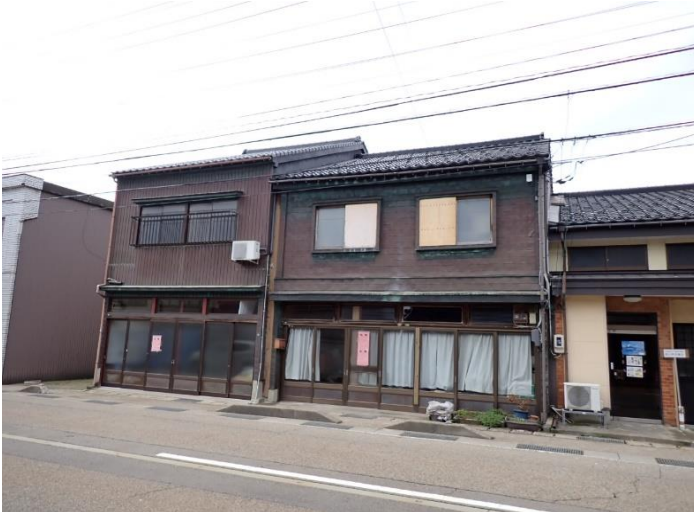
- 一部地盤の隆起、液状化あり

- 築30年以上と思われる建物の8割程度が応急危険度判定で危険・要注意の判定を受けているが外観上棟部被害は見受けられず
- 倒壊した建物についても棟の一部ズレや落下にとどまり平部の落下は見受けられず、シート養生については危険度判定で危険・要注意のため壁面のみ

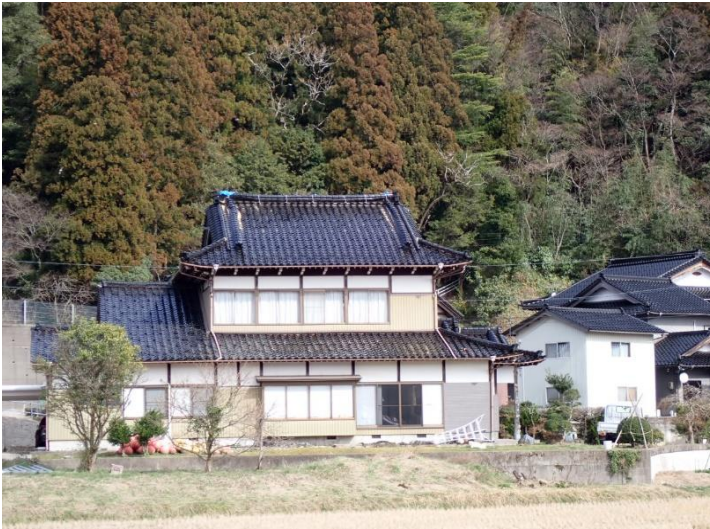
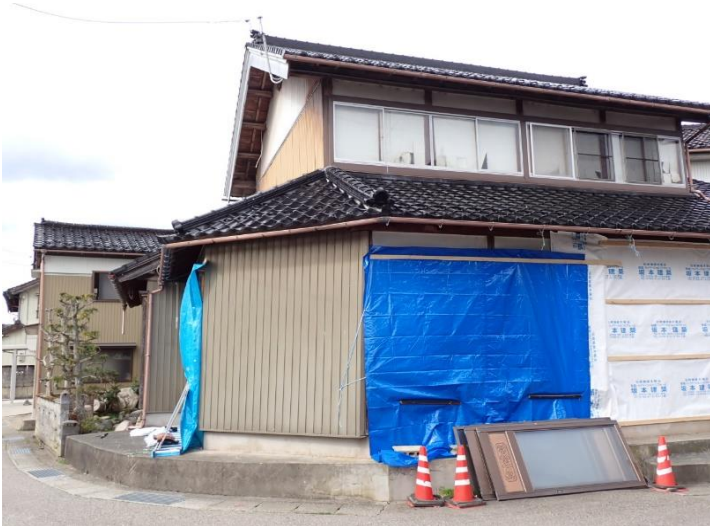
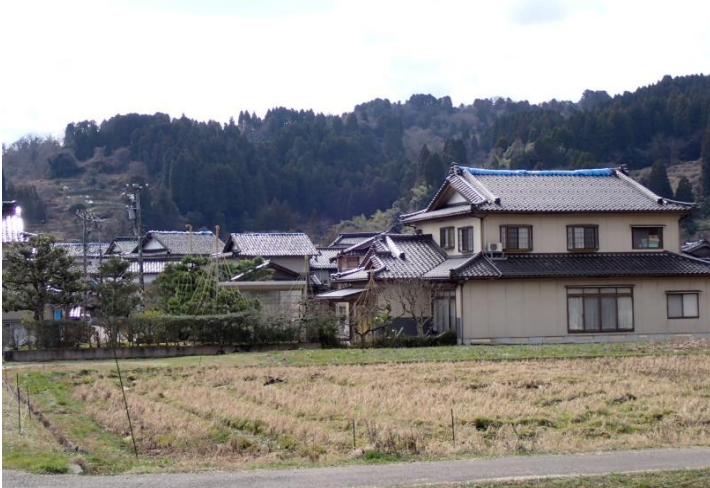
- 一部地盤の隆起、液状化あり

- 一部建物に軽微な被害は生じているが瓦屋根については築30年以上と思われる2割位の棟部にズレが見受けられるが平部については被害は見受けられない
- 危険度判定済み建物についてはほとんどがシート養生済み

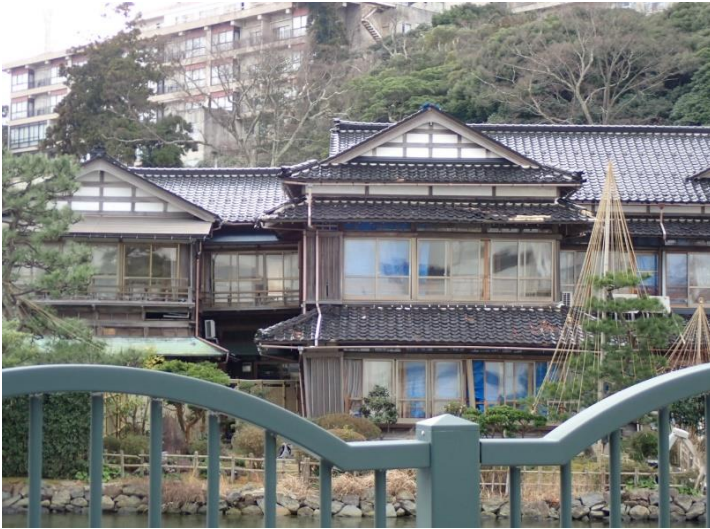
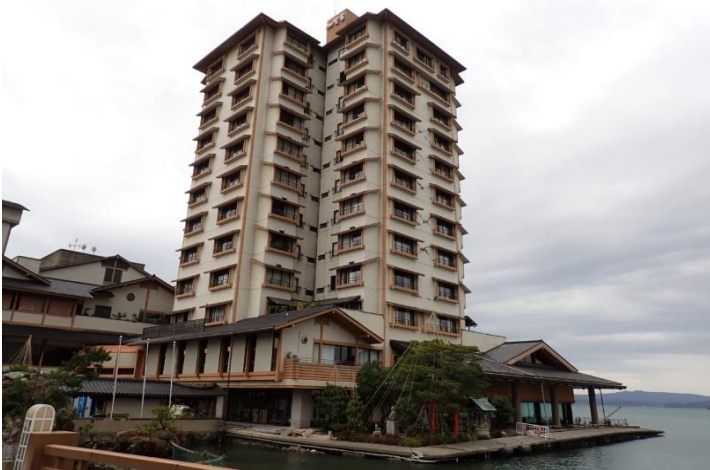
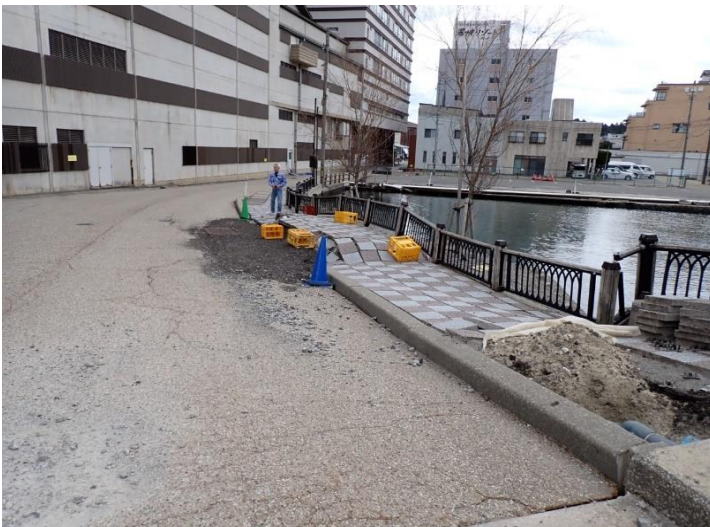
- 多くの地域で1m近い地盤の隆起と液状化

- ほとんどの建物は、SRC造においても地盤の隆起により傾斜あり
- 瓦屋根については応急危険度判定建物において一部棟部の被害あり

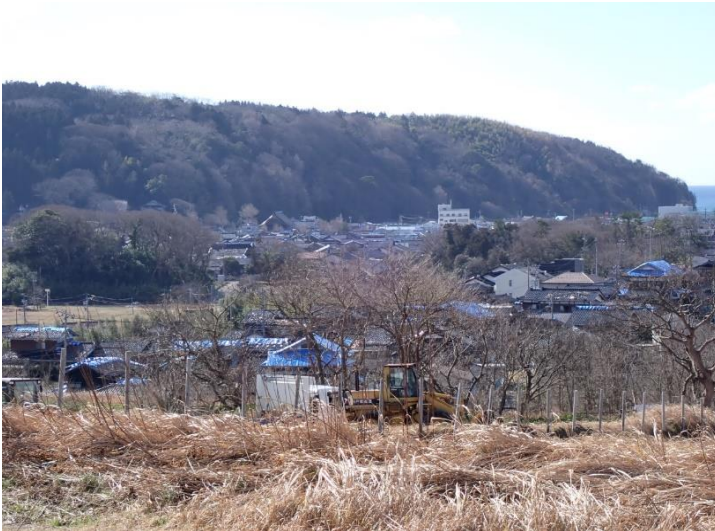
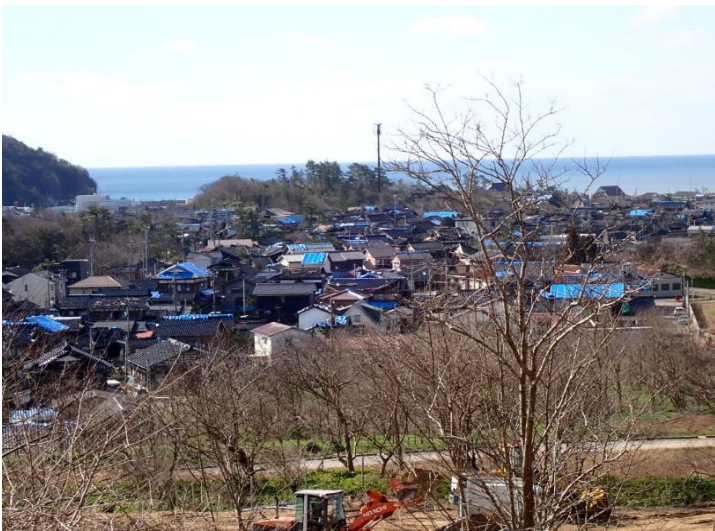
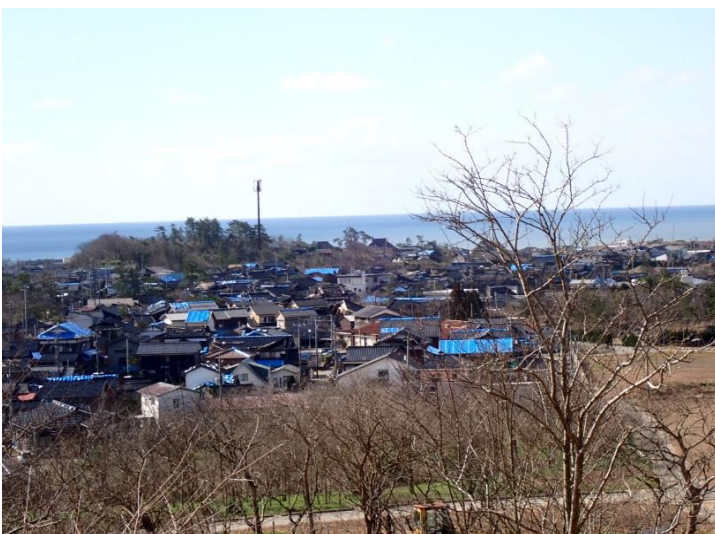
- 一部地盤の隆起、液状化あり

- 築40年以上と思われる建物が多く集まっている地域においては6割程度の建物が危険度判定で危険・要注意と成っており、棟部の被害が見受けられる
- 近年（2007能登半島地震以降）葺き替え等の工事を施工した建物については棟部および平部の緊結が成されているものと思われる外観上の被害は見受けられず（別紙調査表参照）

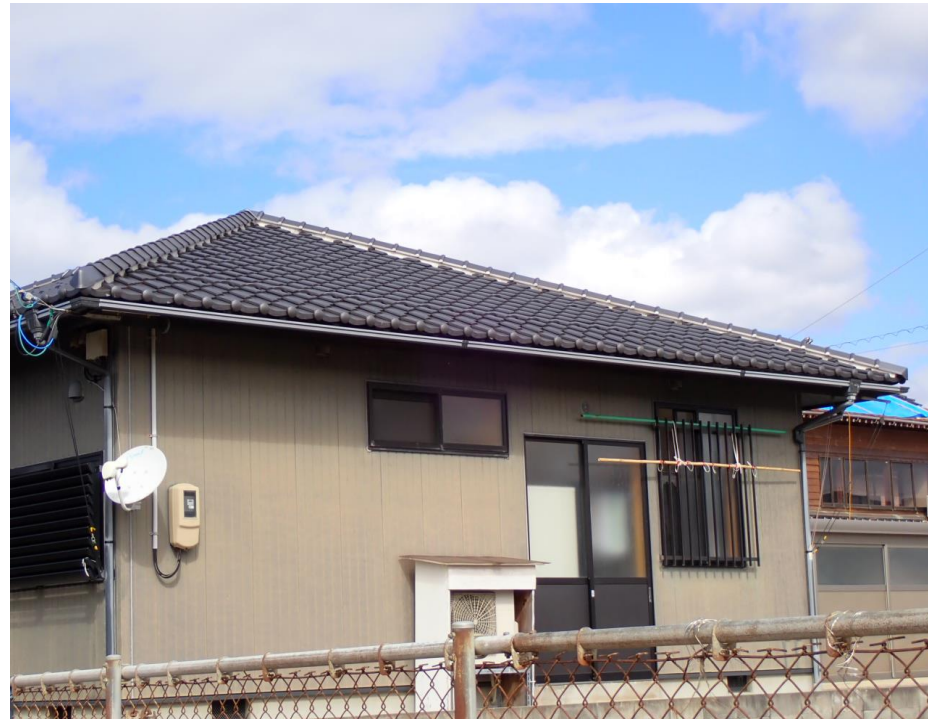
6-1

<input checked="" type="checkbox"/> 軒の緊結 ※軒先部ナシ	・箇所: <input checked="" type="checkbox"/> 全数、 <input type="checkbox"/> ___枚おき、 <input type="checkbox"/> その他 ・接合具: <input type="checkbox"/> ねじ___本、 <input checked="" type="checkbox"/> くぎ___本、 <input type="checkbox"/> その他
	<input type="checkbox"/> その他の部位の緊結が不十分 ※不明	・箇所: <input type="checkbox"/> 全数、 <input type="checkbox"/> ___枚おき、 <input type="checkbox"/> その他 ・接合具: <input type="checkbox"/> ねじ___本、 <input type="checkbox"/> くぎ___本、 <input type="checkbox"/> その他
診断 結果	<input type="checkbox"/> 地震・強風等による脱落のおそれがある <input checked="" type="checkbox"/> 地震・強風等による脱落のおそれが低い	
所見	<ul style="list-style-type: none"> ・棟部を三角冠に取り換えて葺き替え工事されたと思われる ・平部、棟部に大きな異常ナシ 	
備考:②~④で1つでも該当する項目がある場合には、「脱落のおそれがある」と判定する

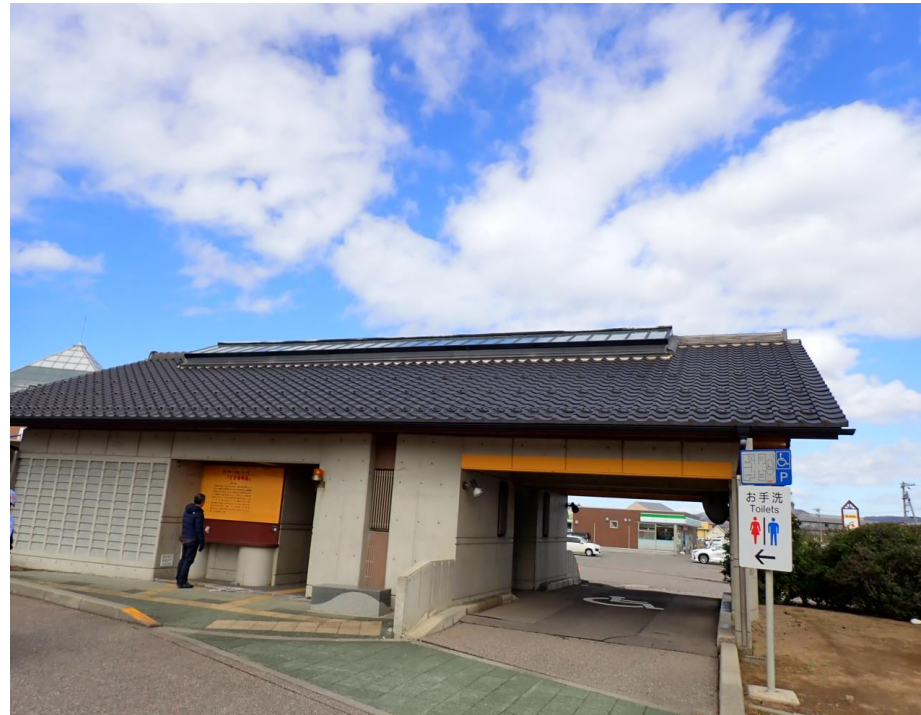
6-2

<input checked="" type="checkbox"/> けらばの緊結 ※手先部ナシ	・箇所： <input checked="" type="checkbox"/> 全数、 <input type="checkbox"/> 枚おき、 <input type="checkbox"/> その他 ・接合具： <input type="checkbox"/> ねじ _____ 本、 <input checked="" type="checkbox"/> くぎ _____ 本、 <input type="checkbox"/> その他
	<input checked="" type="checkbox"/> 軒の緊結 ※軒先部ナシ	・箇所： <input checked="" type="checkbox"/> 全数、 <input type="checkbox"/> 枚おき、 <input type="checkbox"/> その他 ・接合具： <input type="checkbox"/> ねじ _____ 本、 <input checked="" type="checkbox"/> くぎ _____ 本、 <input type="checkbox"/> その他
	<input type="checkbox"/> その他の部位の緊結が不十分	・箇所： <input type="checkbox"/> 全数、 <input type="checkbox"/> 枚おき、 <input type="checkbox"/> その他 ・接合具： <input type="checkbox"/> ねじ _____ 本、 <input type="checkbox"/> くぎ _____ 本、 <input type="checkbox"/> その他
診断 結果	<input type="checkbox"/> 地震・強風等による脱落のおそれがある <input checked="" type="checkbox"/> 地震・強風等による脱落のおそれが低い	
所見	・軒及びケラバ施工については軒先部、手先部に緊結ナシ ・平部、棟部に大きな異常ナシ

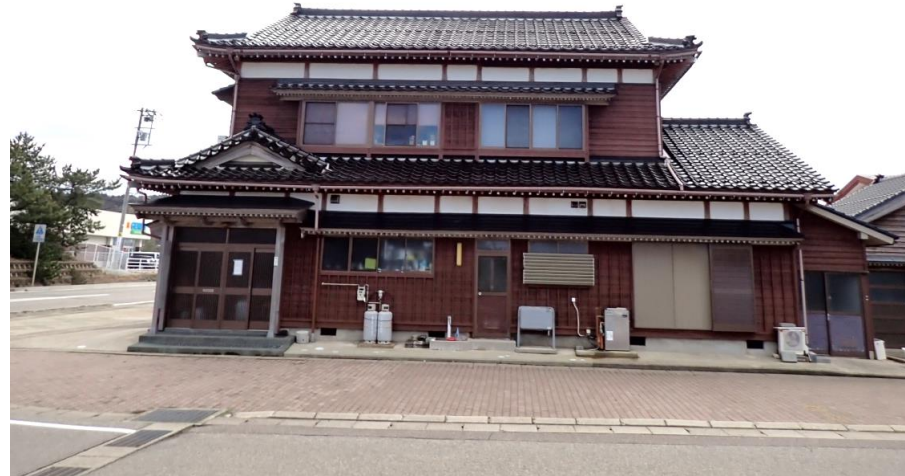
6-3

■軒の緊結 ※ネジ施工	・箇所: <input checked="" type="checkbox"/> 全数、 <input type="checkbox"/> 枚おき、 <input type="checkbox"/> その他 ・接合具: <input checked="" type="checkbox"/> ねじ 本、 <input type="checkbox"/> くぎ 本、 <input type="checkbox"/> その他
	<input type="checkbox"/> その他の部位の緊結が不十分	・箇所: <input type="checkbox"/> 全数、 <input type="checkbox"/> 枚おき、 <input type="checkbox"/> その他 ・接合具: <input type="checkbox"/> ねじ 本、 <input type="checkbox"/> くぎ 本、 <input type="checkbox"/> その他
診断 結果	<input type="checkbox"/> 地震・強風等による脱落のおそれがある <input checked="" type="checkbox"/> 地震・強風等による脱落のおそれが低い	
所見	<ul style="list-style-type: none"> ・近年葺き替え施工されたものと思われ、平部全数釘により緊結され、軒部軒先はネジ施工、棟部は緊結線施工されている ・平部、棟部ともに被害ナシ 	
備考	②~④で1つでも該当する項目がある場合には、「脱落のおそれがある」と判定する

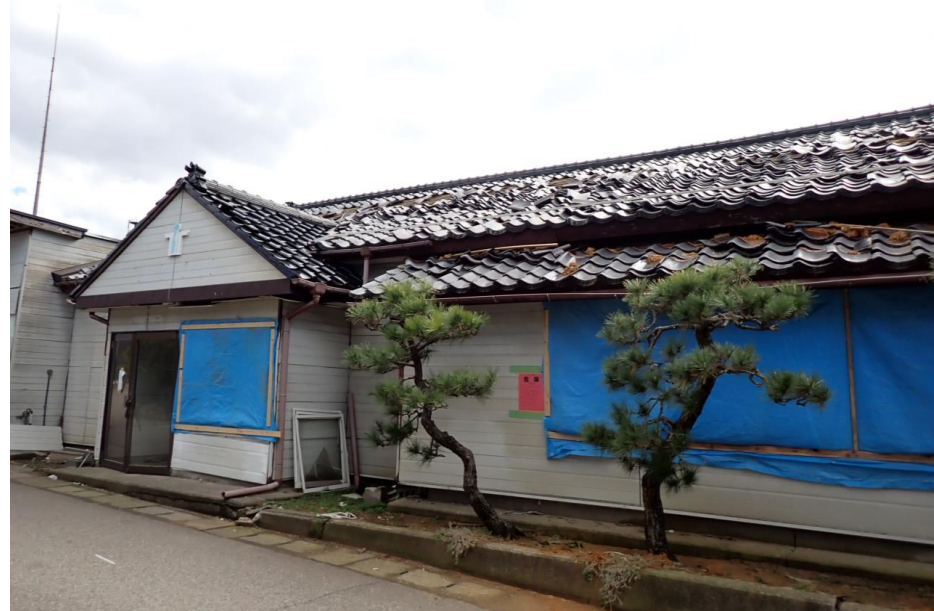
6-4

① 基本 情報	建物の所有者等氏名	
	調査者氏名	
	住所	
	最大震度	震度 7
	応急危険度判定	■ 赤、□ 黄、□ 緑
	建築物の規模	階数 1 _____ 高さ 5 m位 _____ 延べ面積 100 m ² 位 _____ 構造種別 木造 _____
	改修履歴(改修年、改修部位)	築50年位と思われるが棟・軒については昨年修理と思われる
	瓦の種類	■ J型、□ F形、□ J型(防災瓦)、 □ F形(防災瓦)、□ S型(防災瓦)、□ その他
下地の仕様	■ 引掛棧工法、□ 土ふき、□ 直ふき、 □ 流し棧工法、□ その他	
② 外観	□ 瓦が破損している	■ 平部、□ 棟部、□ けらば、□ 軒、□ その他
	■ 瓦がずれ、脱落、落下している	■ 平部、□ 棟部、□ けらば、□ 軒、□ その他
③ 劣化 状況	□ 下地が劣化している	■ 平部、□ 棟部、□ けらば、□ 軒、□ その他
	■ くぎ、ねじ等の接合具が劣化している。棧瓦緊結線が切れている	■ 平部、□ 棟部、□ けらば、□ 軒、□ その他
④ 緊結 方法	■ 平部の緊結 経年による劣化もあるが緊結線が切れている	・箇所: ■ 全数、□ ___ 枚おき、□ その他 ・接合具: □ ねじ ___ 本、□ くぎ ___ 本、□ その他
	■ 棟部の緊結 ※緊結線と思われる	・箇所: ■ 全数、□ ___ 枚おき、□ その他 ・接合具: □ ねじ ___ 本、□ くぎ ___ 本、■ その他
	■ けらばの緊結 ※緊結線と思われる	・箇所: ■ 全数、□ ___ 枚おき、□ その他 ・接合具: □ ねじ ___ 本、□ くぎ ___ 本、■ その他
	■ 軒の緊結 ※軒先ネジ施工	・箇所: ■ 全数、□ ___ 枚おき、□ その他 ・接合具: ■ ねじ ___ 本、□ くぎ ___ 本、□ その他
	□ その他の部位の緊結が不十分	・箇所: □ 全数、□ ___ 枚おき、□ その他 ・接合具: □ ねじ ___ 本、□ くぎ ___ 本、□ その他
診断 結果	■ 地震・強風等による脱落のおそれがある	
	□ 地震・強風等による脱落のおそれが低い

所見	応急危険度判定で危険の建物(築50年位?) ・昨年震災後、軒部ネジ留めと棟取り直し(緊結線)修繕されたと思われ、軒部・棟部に被害は見受けられず ・平部については、緊結線による全数緊結と思われるが未修繕と思われ、地震の影響により切れてしまったものと思われ、脱落している	
備考	②~④で1つでも該当する項目がある場合には、「脱落のおそれがある」と判定する

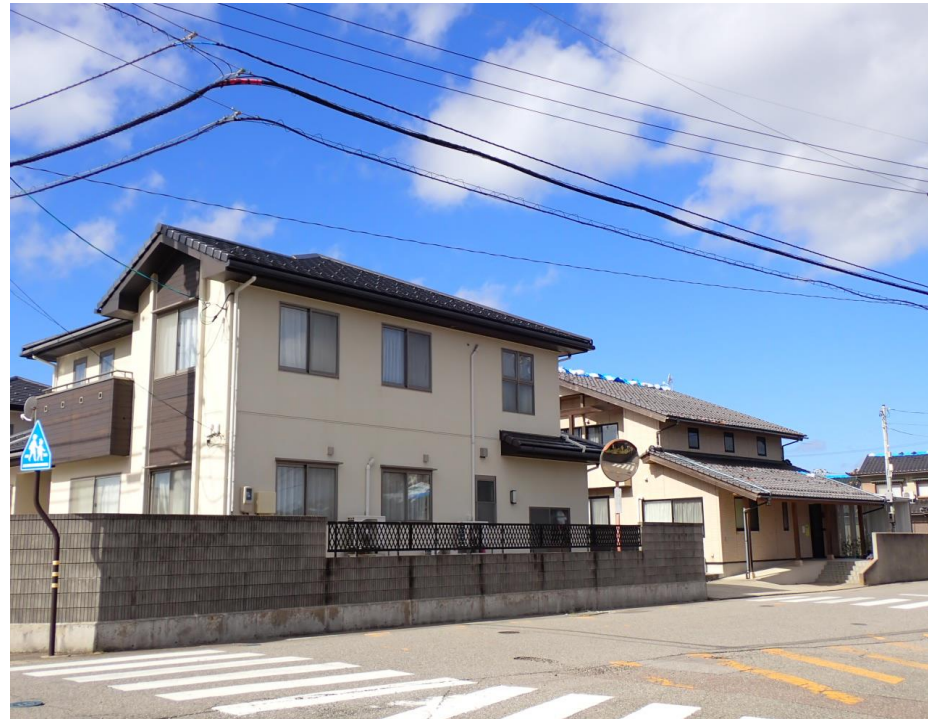
6-5

<input checked="" type="checkbox"/> 軒の緊結	・箇所： <input checked="" type="checkbox"/> 全数、 <input type="checkbox"/> 枚おき、 <input type="checkbox"/> その他 ・接合具： <input checked="" type="checkbox"/> ねじ 本、 <input type="checkbox"/> くぎ 本、 <input type="checkbox"/> その他
	<input type="checkbox"/> その他の部位の緊結が不十分	・箇所： <input type="checkbox"/> 全数、 <input type="checkbox"/> 枚おき、 <input type="checkbox"/> その他 ・接合具： <input type="checkbox"/> ねじ 本、 <input type="checkbox"/> くぎ 本、 <input type="checkbox"/> その他
診断 結果	<input type="checkbox"/> 地震・強風等による脱落のおそれがある <input checked="" type="checkbox"/> 地震・強風等による脱落のおそれが低い	
所見	<ul style="list-style-type: none"> ・築浅と思われ、建物に異常はナシ ・屋根瓦に異常ナシ(ガイドライン工法によるものと思われる) 	
備考：②～④で1つでも該当する項目がある場合には、「脱落のおそれがある」と判定する
